**DIRECTION GENERALE DES
TRAVAUX ROUTIERS URBAINS**

**RAPPORT DE VISITE DE TERRAIN SUITE A LA CONSTATATION DE
FISSURES SUR L'ECHANGEUR DE L'OUEST**

L'an deux mille vingt un et le dimanche 12 septembre, s'est tenue une visite de terrain à l'échangeur de l'ouest au quartier Gounghin de Ouagadougou suite à la constatation de fissures sur l'ouvrage.

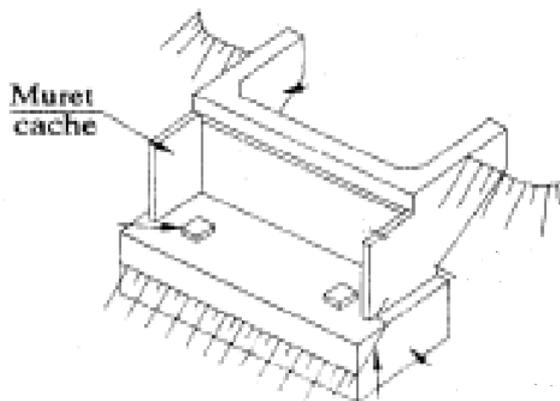
Les fissures (voir image 2) ont été principalement identifiées au niveau des murets caches (voir schéma illustratif ci-dessous) de toutes les culées (appuis d'extrémités) des 2 ouvrages constituant l'échangeur de l'ouest.

Ces fissures se font verticalement le long du muret cache, horizontalement sur la limite supérieure de la culée et parfois des fissures dans tous les sens. En plus des fissures constatées, il apparaît visuellement que sur certaines parties, la dalle du tablier se pose directement sur les murs-cache.

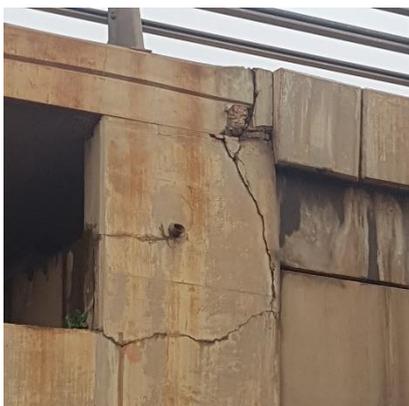
Situation anormale Tablier posé sur le muret cache culée 2 du pont 1

Dans notre cas, étant donné qu'une partie du tablier est en contact avec le muret cache, celui-ci reçoit les efforts de flexion provenant du tablier engendrant des fortes contraintes de compression dans les murs caches. Il s'agit d'un défaut lors de la réalisation des ouvrages car le tablier ne devrait normalement pas entrer en contact avec le muret cache.

Nonobstant ce diagnostic, **il n'y a pas de risque en lui-même que les 02 ponts s'effondrent car la structure des ouvrages n'est pas remise en cause.** *Cependant, le risque existe qu'une partie des murets cache se désolidarise par un excès de compression et s'écrase sur la chaussée pouvant provoquer ainsi un danger pour les usagers en bas des ponts.*

Il conviendrait, dans les semaines à venir de colmater les fissures.

Il convient soit (i) de supprimer les murets caches ou (ii) de tailler manuellement les murets cache pour que ceux-ci ne soient plus au contact avec la dalle.

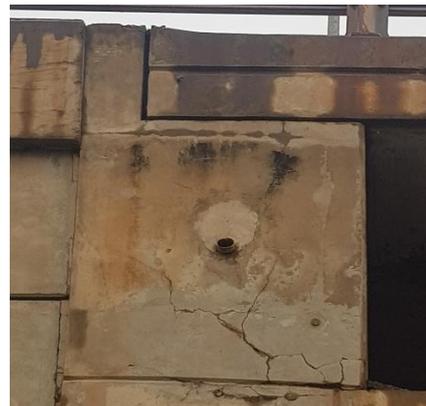
Situation normale Tablier désolidarisé du muret cache culée 2 du pont 2
