**DIRECTION GENERALE DES
TRAVAUX ROUTIERS URBAINS**

**RAPPORT DE VISITE DE TERRAIN SUITE A LA CONSTATATION DE
FISSURES SUR L'ECHANGEUR DE L'OUEST**

L'an deux mille vingt un et le dimanche 12 septembre, s'est tenue une visite de terrain à l'échangeur de l'ouest au quartier Gounghin de Ouagadougou suite à la constatation de fissures sur l'ouvrage.

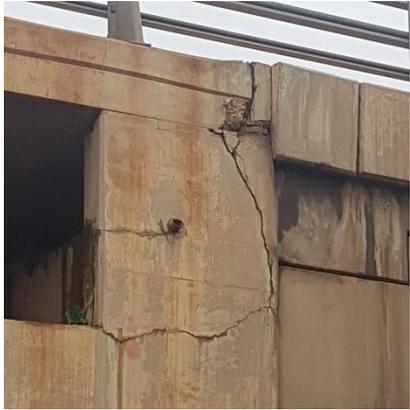
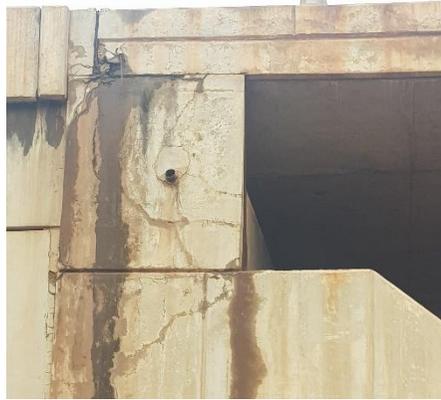
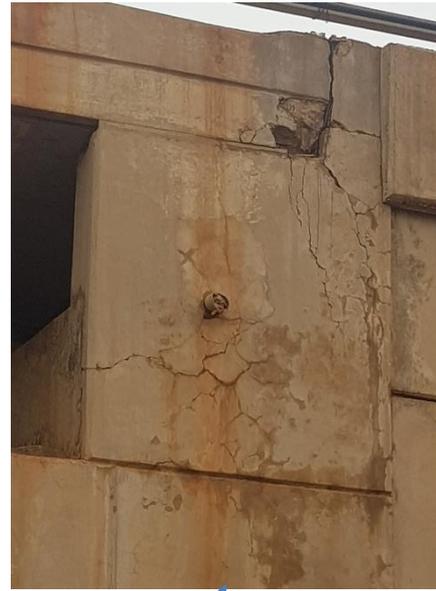
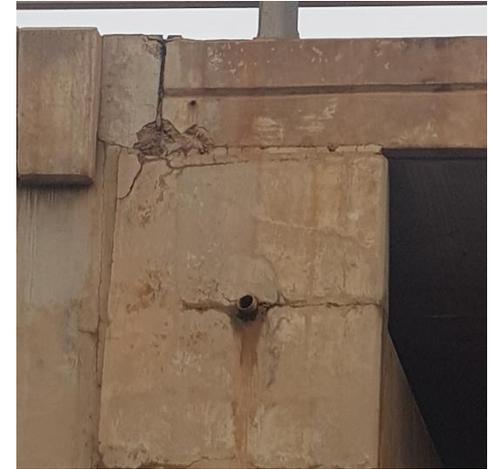
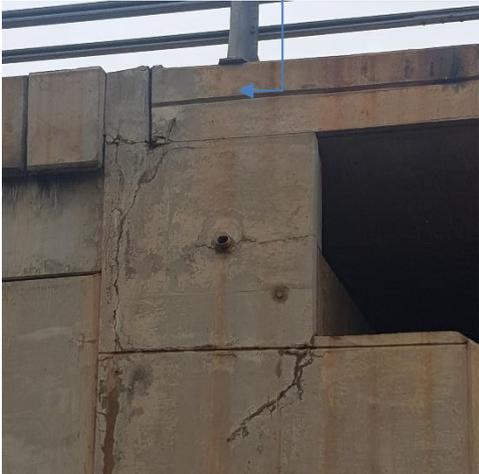
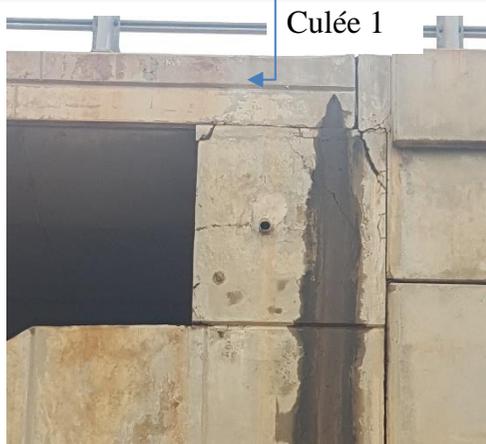
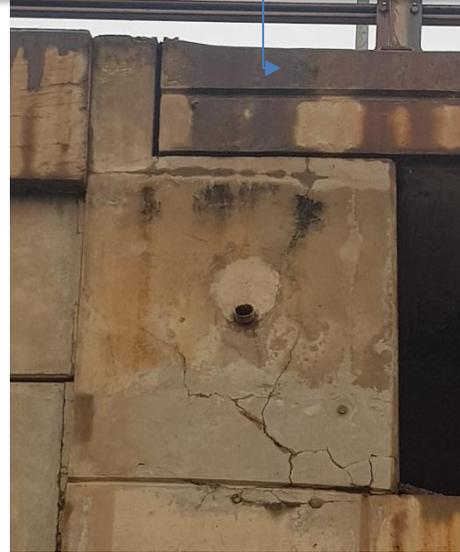
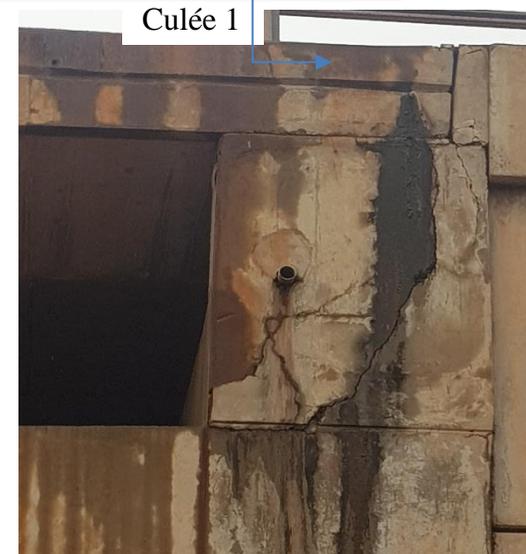
Les fissures (voir image 2) ont été principalement identifiées au niveau des murets caches (voir schéma illustratif ci-dessous) de toutes les culées (appuis d'extrémités) des 2 ouvrages constituant l'échangeur de l'ouest.

Ces fissures se font verticalement le long du muret cache, horizontalement sur la limite supérieure de la culée et parfois des fissures dans tous les sens. En plus des fissures constatées, il apparaît visuellement que sur certaines parties, la dalle du tablier se pose directement sur les murs-cache.

Dans notre cas, étant donné qu'une partie du tablier est en contact avec le muret cache, celui-ci reçoit les efforts de flexion provenant du tablier engendrant des fortes contraintes de compression dans les murs caches. Il s'agit d'un défaut lors de la réalisation des ouvrages car le tablier ne devrait normalement pas entrer en contact avec le muret cache.

Nonobstant ce diagnostic, **il n'y a pas de risque en lui-même que les 02 ponts s'effondrent car la structure des ouvrages n'est pas remise en cause.** *Cependant, le risque existe qu'une partie des murets cache se désolidarise par un excès de compression et s'écrase sur la chaussée pouvant provoquer ainsi un danger pour les usagers en bas des ponts.*

Il conviendrait, dans les semaines à venir de colmater les fissures.

Il convient soit (i) de supprimer les murets caches ou (ii) de tailler manuellement les murets cache pour que ceux-ci ne soient plus au contact avec la dalle.
